Soll-Bruchstelle

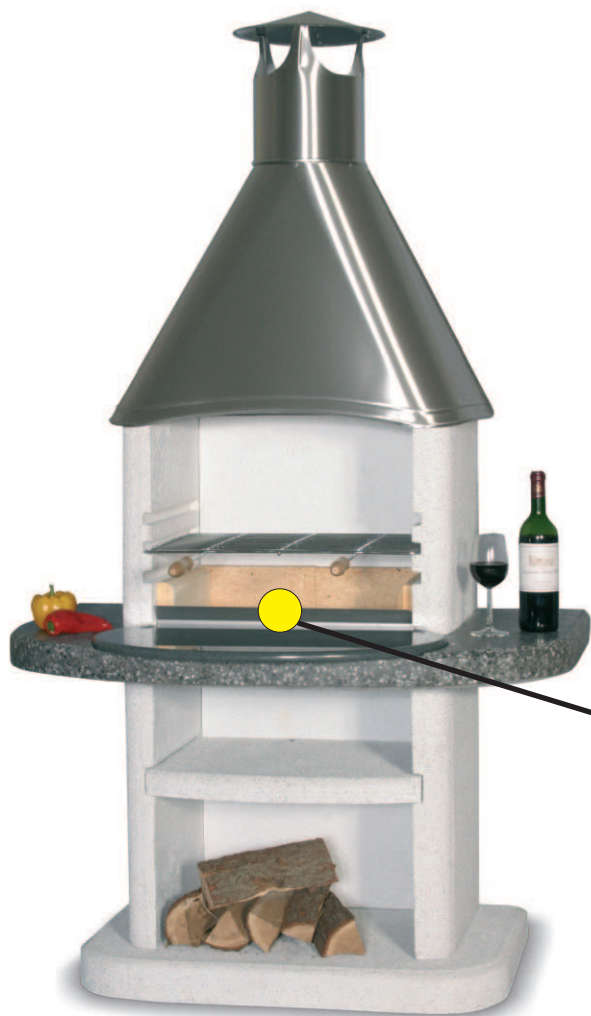
Rückseite der Simsplatte hat eine Sollbruchstelle.

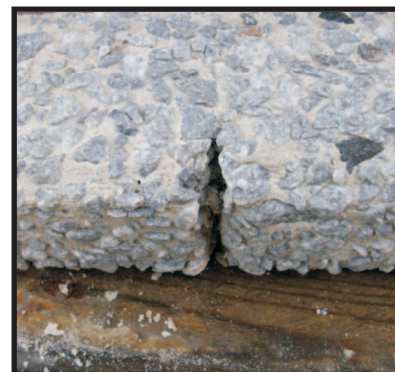
Wellfire Grillkamine sind sehr hochwertige Einzelanfertigungen, welche in reiner Handarbeit hergestellt werden. Die Seitenwände, Rückwände, Bodenplatte und die Simsplatte sind mit Eisen armiert. Die Simsplatte hat eine ringförmige Eisenarmierung wodurch die Wärme gezielt auf die Sollbruchstelle geleitet wird. Die entstehende Hitze läßt jede Simsplatte unweigerlich reißen. Damit dieser Riss den Kamin nicht Optisch beeinträchtigt wurde diese Sollbruchstelle an der hinteren Seite des Wellfire Grillkamins eingebaut. Dieser Riss ist gewollt und stellt keine Reklamation da.

**Sollbruchstelle
in der Simsplatte.**

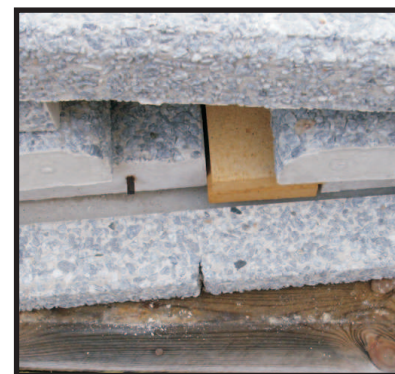
**Sollbruchstelle
in der Simsplatte.**

In diesem Bereich kann sich schon während der Lagerung bis zum Aschenkasten ein Haarriss bilden. An dieser Stelle ist durch die Anordnung der Stahlarmierung eine gewollte Dehnfuge entstanden. Dadurch entstehen durch Überhitzung des Kamins auf der Sichtfläche der Arbeitsplatte keine Risse. Nach dem Aufbauen wird der Haarriss von der Rückwand und den Scharnotteplatten überdeckt und ist somit kaum sichtbar und deshalb kein Reklamationsgrund.
